## UAV 航拍技術應用於河道變遷土砂監測 和山區地形製圖之可行性分析

**摘要** 本研究利用無人飛行載具搭載相機，配合高精度之航測控制點，於南投縣貓羅溪和惠蓀林場進行空拍，以影像處理軟體 Pix4Dmapper 建立該區域之正射镶嵌影像與數值表面模型。本研究採用旋翼機獲取貓羅溪空拍結果後，計算一年期間（2015 年 4 月至 2016 年 4 月）之泥沙變化量，並利用地面檢核點分析平面與垂直方向之誤差。惠蓀林場則使用定翼機進行空拍，配合不同分布情形之地面控制點進行平面與垂直方向之誤差分析。

## Feasibility Analyses of River Sediment Estimation and Mountain Mapping by UAV Techniques

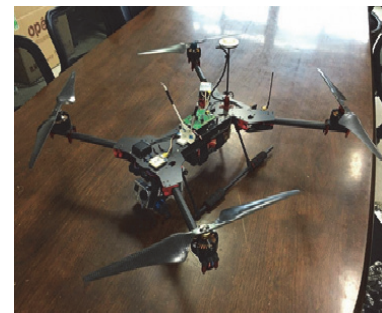
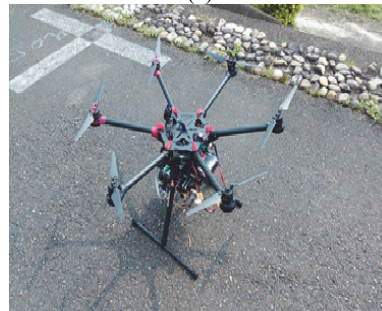
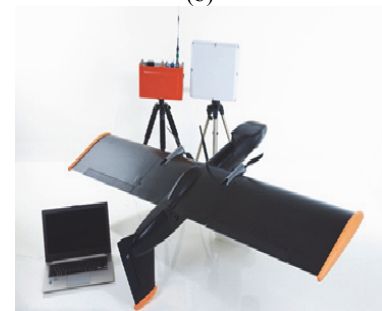
圖 3 本研究使用之 UAV。其中 (a)~(c) 分別為任務一、二與三使用之 UAV。

Fig.3 The used UAVs in (a) mission 1, (b) mission 2, and (c) mission 3.

任務一使用的 UAV 為四旋翼的機種搭載 GoPro HERO3 攝影機，Gopro HERO3 錄影解析度可達到 4K/15FPS。並搭配高精度 GPS 確認相片中心位置，以錄影方式拍攝整個區域。

根據白絜成等 (2015) 使用四旋翼搭配 GoPro HERO3 攝影機於旗山溪進行空拍研究，在 X、Y、Z 方向之精度分別為 7.5 公分、4.2 公分、12.4 公分，證明使用四旋翼搭載 GoPro HERO3 攝影機進行航拍所獲取的地形精度，對於研究河道變遷是可行的。此外，任務一內業處理方面乃將錄影截圖為單張相片，並利 Pix4DMapper 軟體計算產製地形。任務一之相關相機率定與錄影截圖等方式均與白絜成等 (2015) 處理方式相同。任務二使用的 UAV 為六旋翼的機種搭載 Sony NEX7 相機 (24mm 鏡頭，有效畫素為 2430 萬，快門設定為 1/800 秒)，並搭配高精度 GPS 確認每張相片拍攝中心座標。任務二以前後重疊率 80%，左右重疊率 60% 進行空拍任務。任務一和二之航線圖如圖 4(a) 所示，兩任務主要均採 S 型航線設計，但任務一之航線主要沿著貓羅溪，而任務二之航線則垂直於貓羅溪。無論是

任務三於 2016 年 4 月 7 日在惠蓀林場進行航拍，使用的 UAV 為 Avain-P 搭載相機為 Sony A5100，快門設定為 1/800 秒，以前後重疊率 70%，左右重疊率 50% 進行空拍任務。航線設計亦採 S 型航線 (圖 5 (a))，拍攝區域涵蓋惠蓀林場主要區

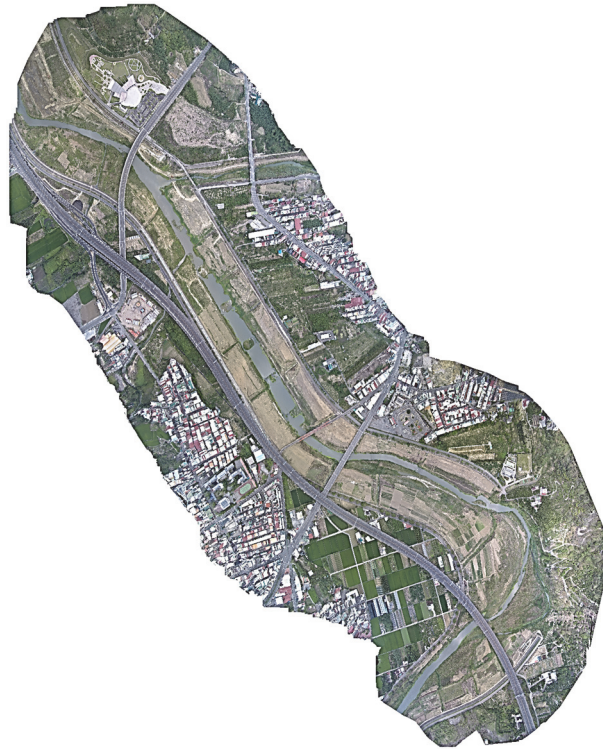
圖 6 任務一正射鑲嵌圖。

Fig.6 The ortho-mosaics in mission 1.

此次航拍任務以攝影的方式將貓羅溪研究區域進行航拍，在內業處理的部份共截取 1128 張影像，配合地面控制點，使用 Pix4Dmapper 產製正射影像鑲嵌圖（圖 6）和 DSM（圖 7），其中正射影像鑲嵌圖的地面解析度為 14.3 公分，而 DSM 網格大小為 1 公尺。由產製出的正射鑲嵌影像可以清楚辨別出各種地物，包括河道、建築物、高速公路以及植被等。若將 UAV 產製地形在檢核點位置的座標值，減去檢核點實測座標值後，即得到 UAV 航拍在每個檢核點位置上誤差值，如表 2 所示。由表 2 可以看出 X 方向最大誤差是 14.9 公分，而平均誤差約 9.2 公分；在 Y 方向之最大誤差是 10.8 公分，而平均誤差約

- (1) 兩期水位變化量影響：無論任務一或任務二，其航拍時間均恰逢旱季尾端，河川的水位均處於最低點，故總土方變化量中，包含兩期水位變化量之誤差雖有，但的比率相當低。
- (2) 植物高度變化影響：在任務一航拍時，河岸兩旁並沒有雜草 (如圖 6)，而任務二進行航拍時，雜草卻非常茂盛 (如圖 8)，故圖 10 (左) 之土方變化量圖包含了因植物高度變化造成的影響，這也是土方變化量估計值誤差主要來源。
- (3) 建築物影響：建築物 (房屋、橋梁等) 因兩期航拍誤差產生之平面座標些微位移，進而造成高程巨大變化量，此亦為土方變化量估計值誤差主要來源。

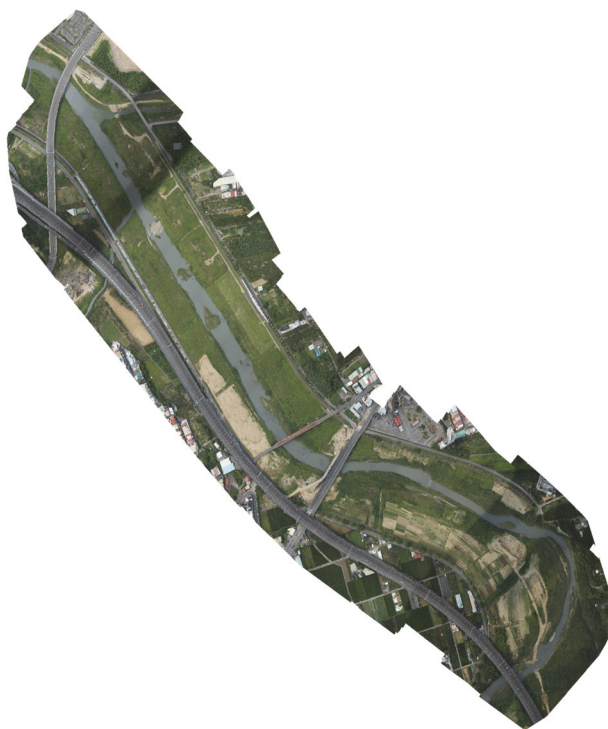
圖 8 任務二之正射鑲嵌圖。

Fig.8 The ortho-mosaics in mission 2.

任務二航拍任務以航照（非攝影）的方式拍攝整個貓羅溪區域，共有 29 條航線，而共拍攝 529 張相片，使用 Pix4Dmapper 軟體並搭配地面控制點，生成正射鑲嵌圖（圖 8）

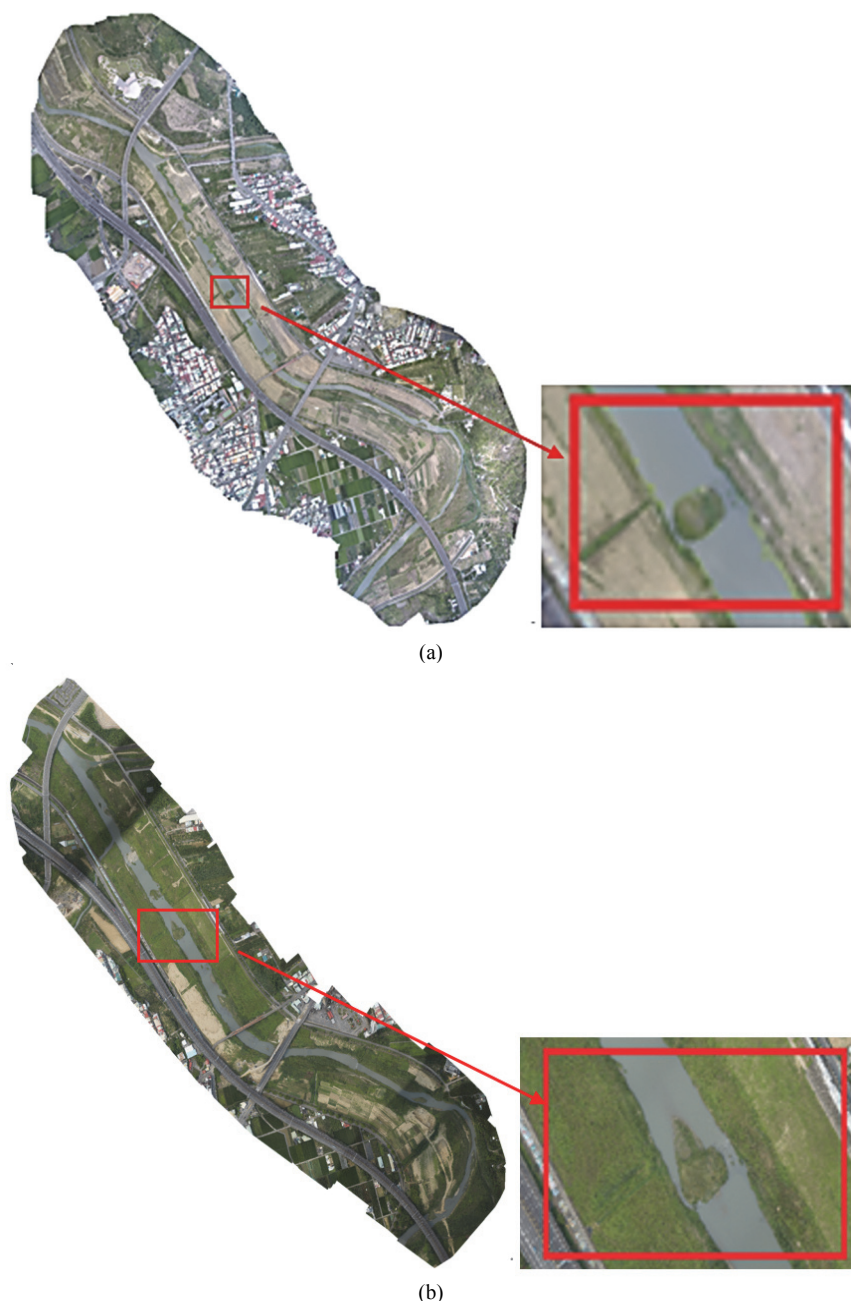
圖 11 貓羅溪土砂變化主要區域圖。(a) 任務一之空拍結果；(b) 任務二之空拍結果。

**Fig.11 The main location of sediment variations in Mao-Luo stream. (a) The results from mission 1. (b) The results from mission 2.**

為了消除上述誤差，本研究使用 GMT 軟體的中位數濾波程式，將計算點網格值重新以鄰近網格的中位數值取代，如此可將土方變化量極端值消除。圖 10 (右) 為經過濾波處理後之土方變化量結果。圖 10 中藍色箭頭代表綠美橋位置，在未使用濾波處理前 (圖 10 (左))，因兩期平面位置誤差而造成綠美橋位置有非常明顯的土方變化誤差 (可達 5 公尺以上的誤差量)。在經過濾波處理後 (圖 10 (右))，綠美橋位置偏移引起的土方估計誤差已經消除，且河道兩側因野草生長而產生之土方變化誤差，也能大部分消除。經由濾波處理後，一年期間土方總變化量下降至 225,685.61 立方公尺，較濾波處理前，降低了約 1,200 立方公尺的土方量。另外由圖 10 可發現在河道直線段中間有塊紅色的區域 (紅色箭頭方向) 之土砂淤積量非常大，此現象並非上述三種外在原因所造成的誤差，而是此地區屬於較容易土砂沉積的區域 (圖 11)，此現象可提供政府有關單位日後整治之參考。

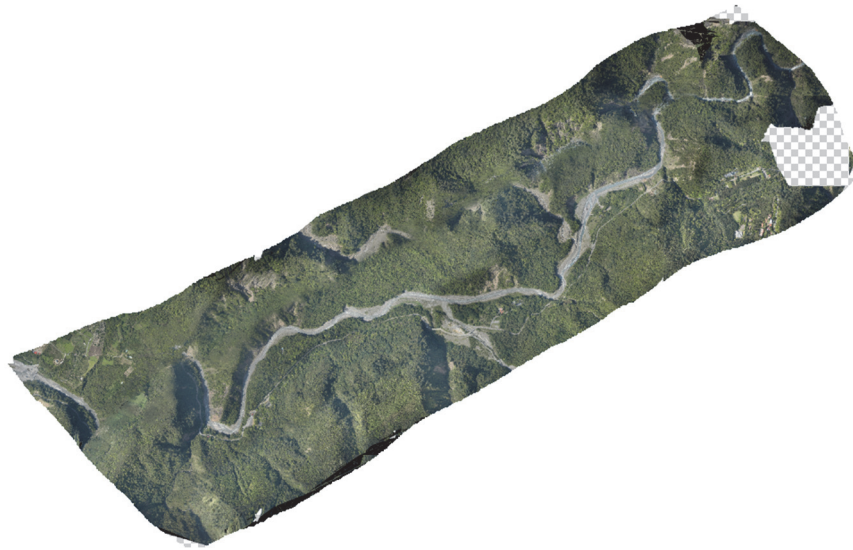
圖 12 惠蓀林場正射鑲嵌圖

Fig.12 The ortho-mosaics in Hui-Sun forestry area (mission 3)

像，並使用 Pix4Dmapper 生成兩組不同的正射鑲嵌圖 (圖 12) 和 DSM (測試例一與測試例二)(圖 13 與圖 14)，其中正射影像鑲嵌圖的地面解析度為 12.5 公分。表 4 為經檢核點檢核後的測試例一誤差統計表。由表 4 可發現測試例一 DSM 在 X 方向最大誤差是 71.3 公分，而平均誤差約 25 公分；在 Y 方向之最大誤差是 37.2 公分，而平均誤差約 17 公分；高程最大之誤差為 93.9 公分，平均誤差約為 68.3 公分。整體而言，無論是平面 (X 與 Y 方向) 或高程 (Z) 方向，測試例一產製之結果均不理想。
