# 以無人機技術分析匹亞桑溪集水區二維影像變異及三維土方量變化

本研究利用研究區域之無人飛行載具(Unmanned Aerial Vehicle, UAV)技術獲取研究區域兩期影像點雲,再以自行發展之程式進行二維影像變異偵測及三維土方量變化計算。計算方法採用綠葉指標(Green Leaf Index, GLI)並搭配門檻值之設定。研究區域為台中市和平區匹亞桑溪集水區下游一帶。影像拍攝日期分別為 2021 年 8 月 5 日與 8 月 12 日。本研究結果發現,在二維變異點分析中,先分別計算出前後兩期影像每一個網格的 GLI 值,並將 GLI 門檻值設定最小值 0 與最大值 0.03 時,具有最佳之成果;在三維土方量變化分析中,若將 GLI 配合門檻值設定於最大值 0.02 時,具有最佳之成果。研究顯示在研究區域在 2021 年 8 月 7 日強降雨後,約有 522,955 m<sup>3</sup> 之土砂運移。期望本研究結果能作為環境監測與變遷分析等應用之參考。

## Analysis of 2D Image Change and 3D Earthwork Volume Change in Pi-Ya-Sang Creek Watershed with UAV Technology

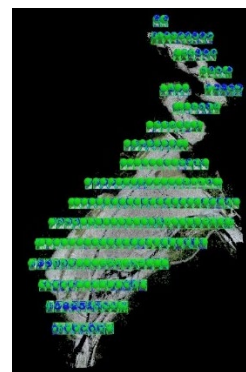
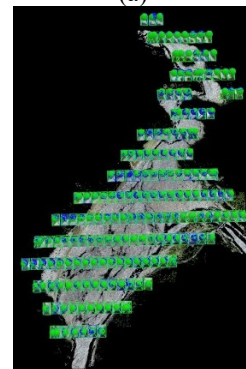
圖 3 匹亞桑溪集水區航線圖，(a) 拍攝日期為 2021 年 8 月 5 日、

(b) 拍攝日期為 2021 年 8 月 12 日

Fig.3 The flight tracks of Pi-Ya-Sang Creek watershed in (a)2021/08/05, and (b)2021/08/12.

無人機航拍前必須先確認拍攝範圍再進行飛航任務規劃，規劃原則為航線左右重疊度須大於 50%，前後照片重疊度須大於 70%，飛行高度則依地面解析度及相機類型來設定，航線區域須較拍攝區域大以確保模型的完整。拍攝方式以相機鏡頭垂直之航拍，本研究無人機航線示意圖如圖 3 所示。
